建设单位： 武汉市武昌区城市基础设施建设事务中心  
工程编号： **SZ-2024-40012**  
设计阶段： 初步设计（修编版）

工 程 名 称： 体育馆路及周边道路整治提升工程  
设 计 部 门： 湖北分公司  
专 业： 市政  
设计部门负责人： 唐智强  
项 目 负 责 人： 张永军

## 初步设计说明

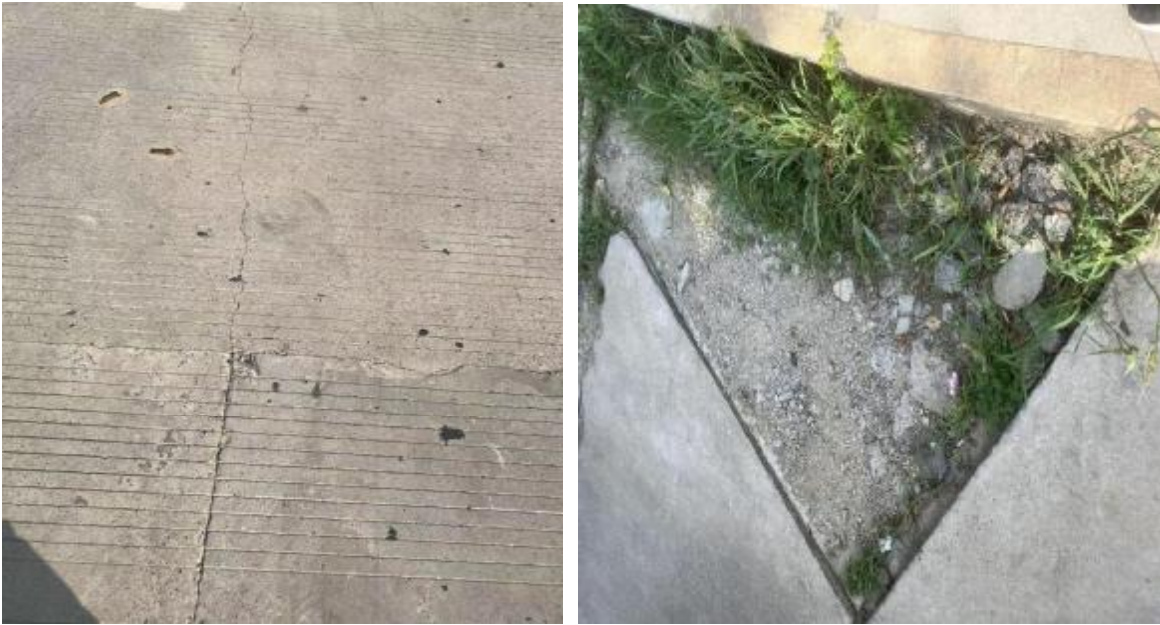
图 3.1 体育馆路现状病害

体育馆路车行道路面病害主要表现为：车辙、线裂及坑洞等；人行道路面病害主要变为步行砖裂缝及松动或变形等。

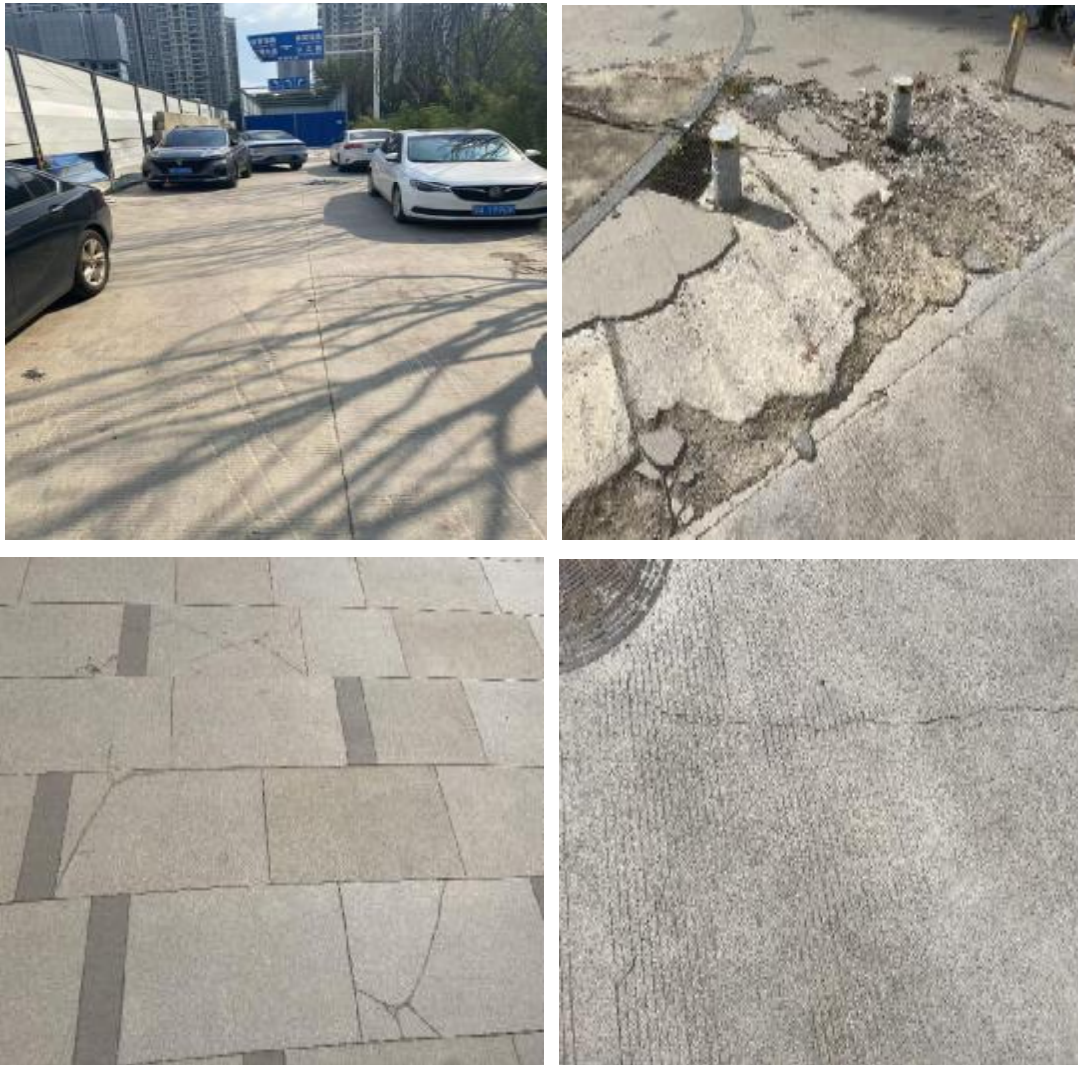
图 3.2 体育西路现状病害

体育西路车行道路面病害主要表现为：车辙及线裂等；非机动车道病害主要表现为车辙及沉降；人行道路面病害主要变现为步行砖裂缝、松动或变形及残缺等。

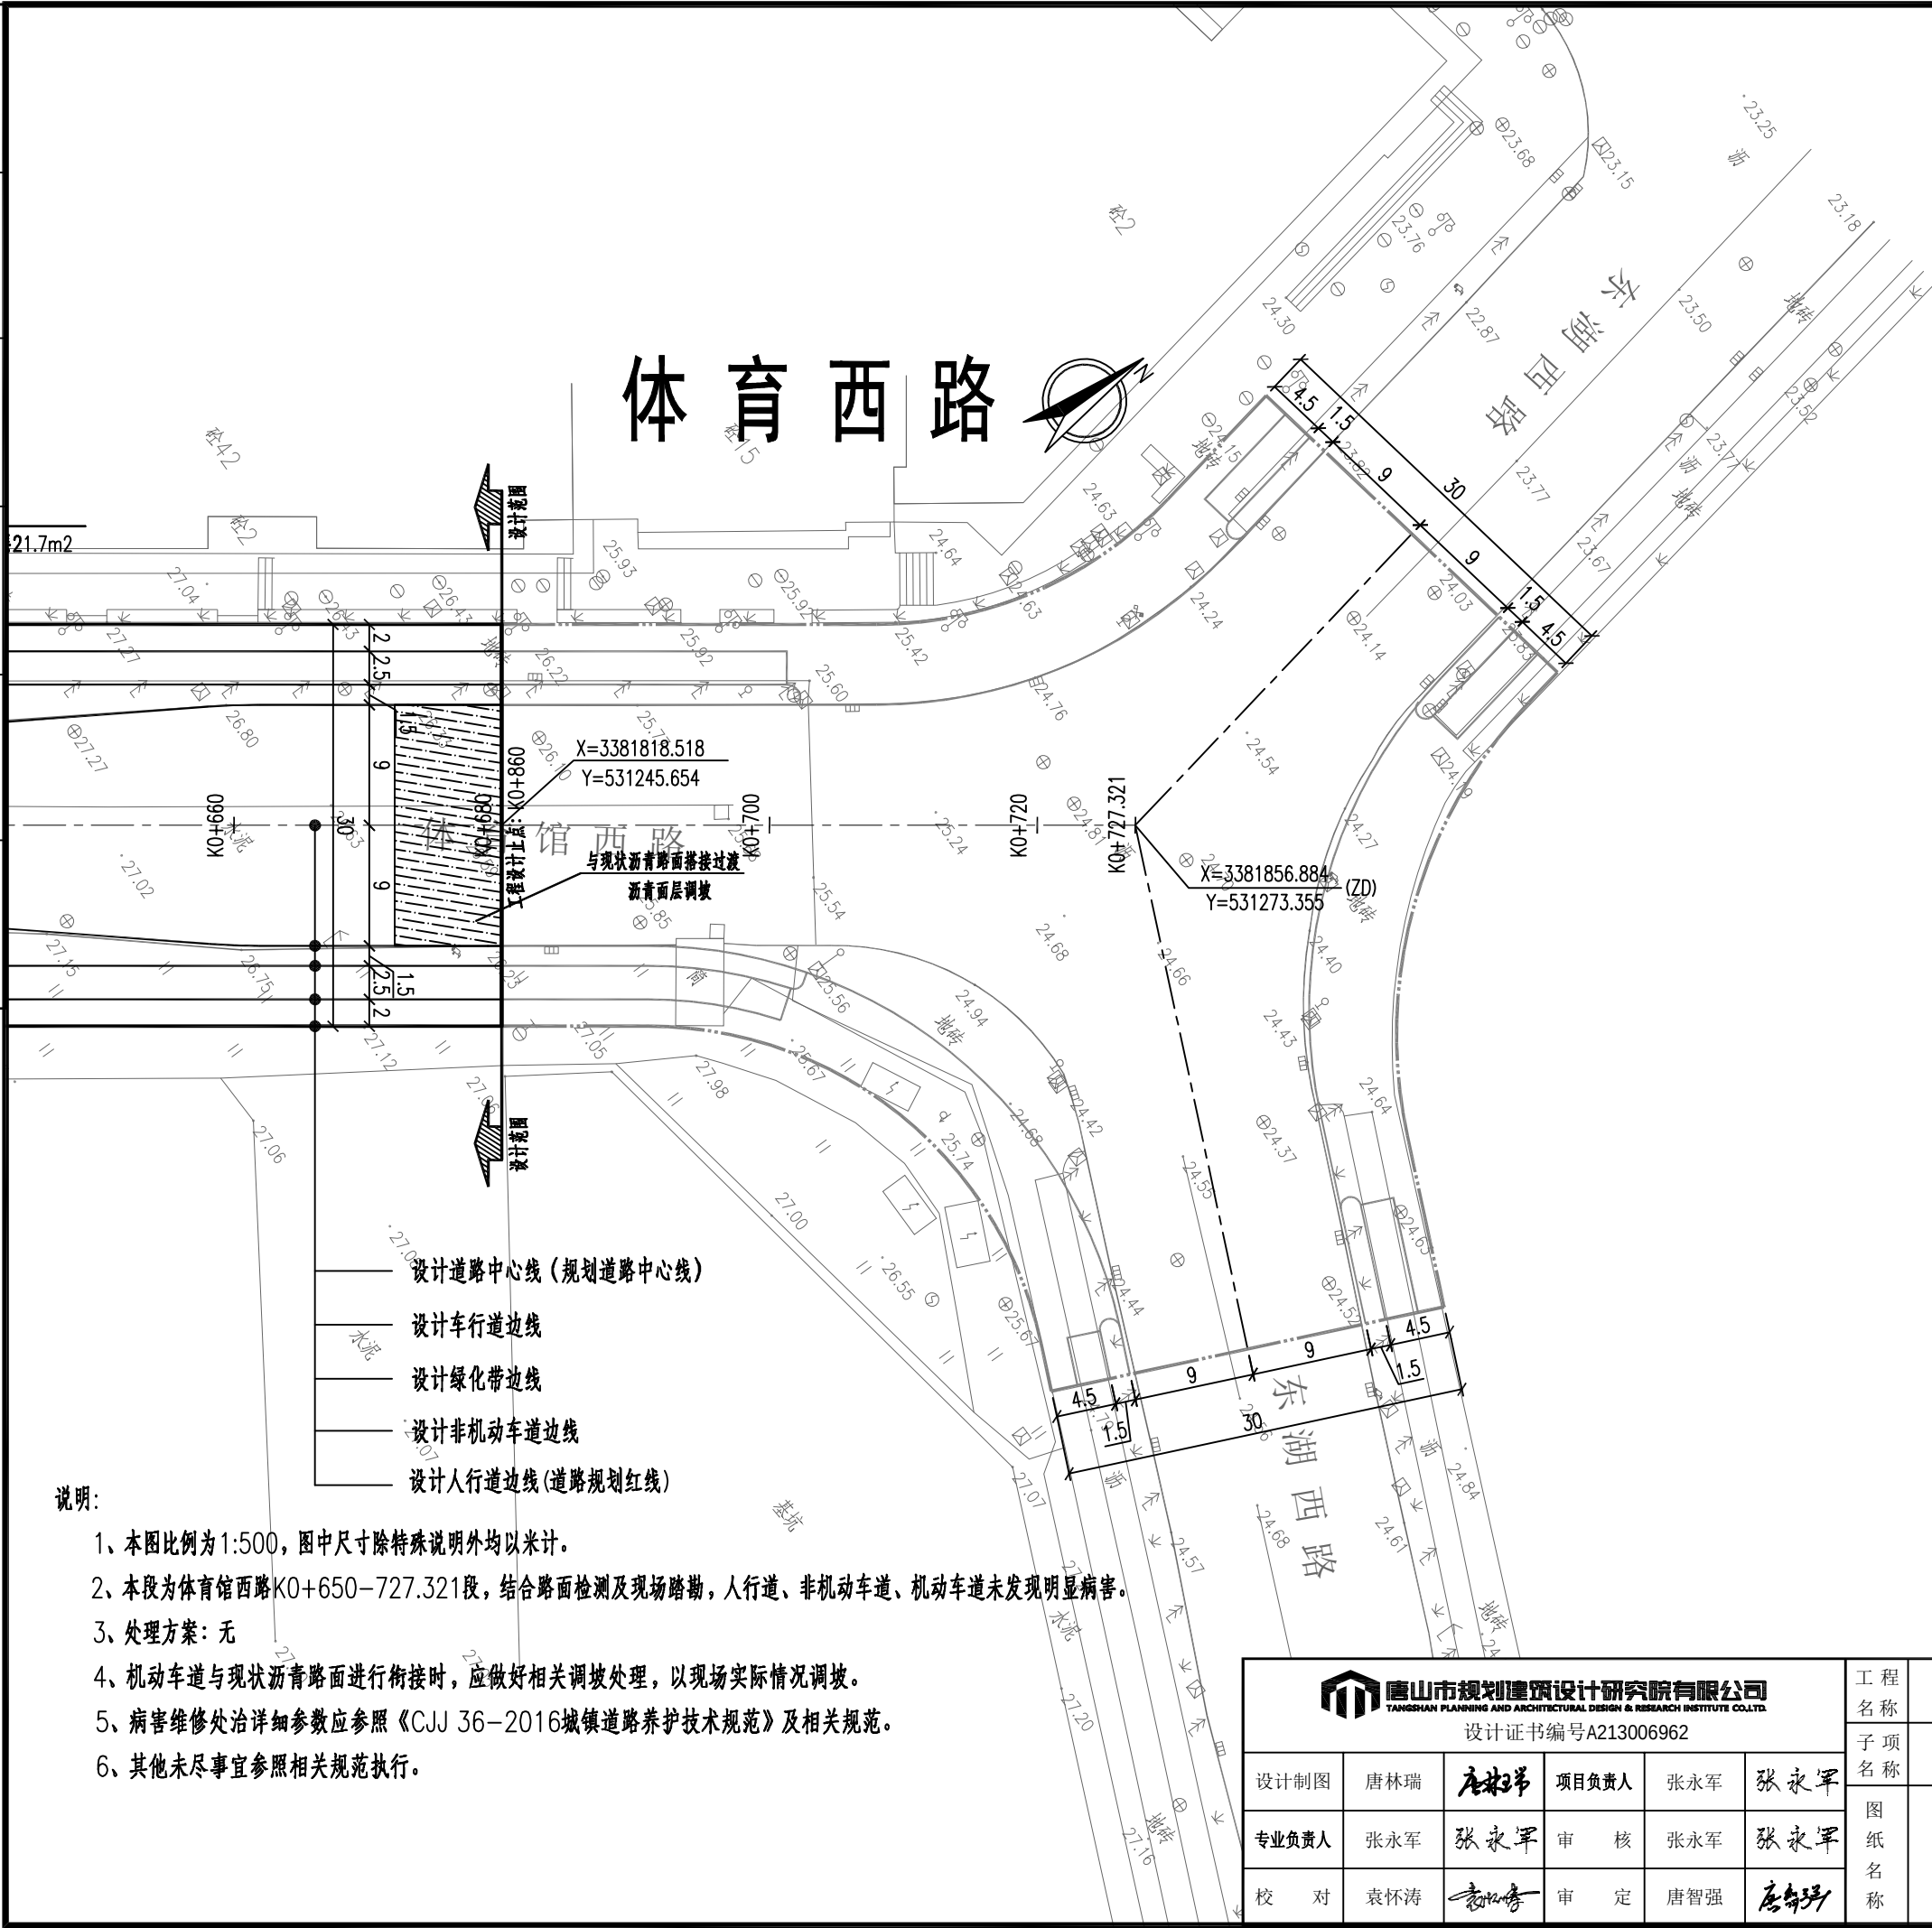
| | | 图号 | CR-02 |

说明:
